**RAPPORTAGE VONDSTMELDING
SINT-ROCHUSKERK TE ULBEEK -WELLEN (PROV.LIMBURG)**

Naam van de site: Ulbeek 2010 Ulbeekstraat: Sint-Rochuskerk (UL10UL)

Dossiernummer R&E: 2010/437

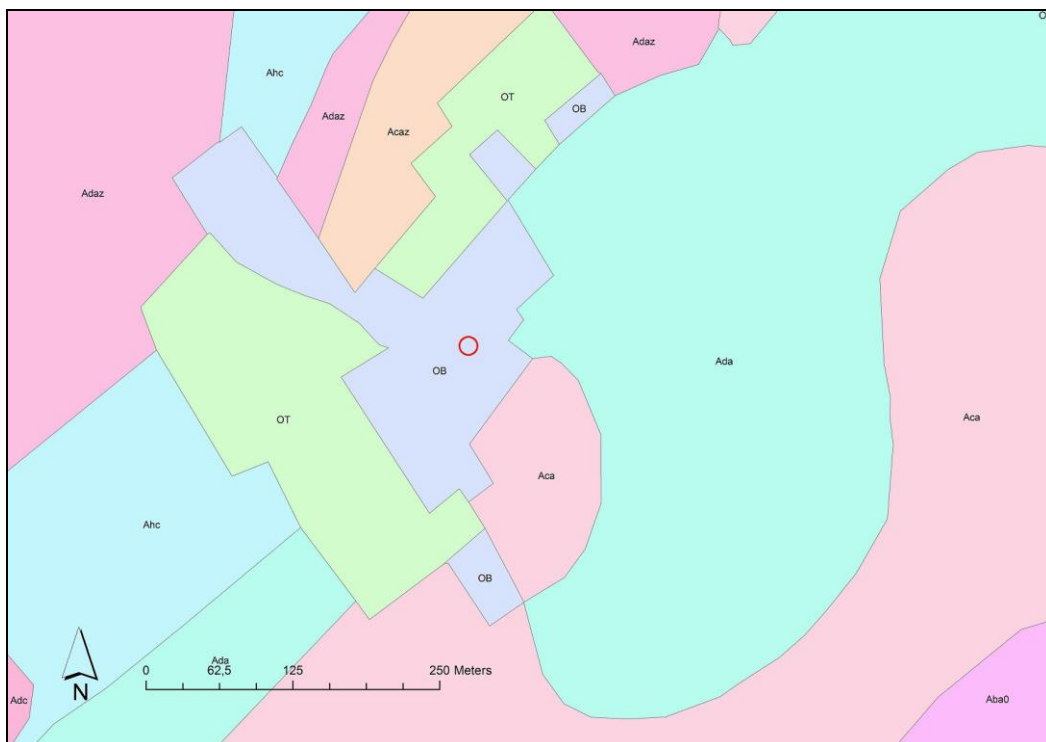
Kaart 4: bodemkaart met aanduiding van de vindplaats. (©2006 Agentschap voor Geografische Informatie Vlaanderen)

De toevalsvondst bevond zich in de oude Sint-Rochuskerk aan de noordoost zuidelijke rand van het oude dorpsplein of dries, dat sinds 2004 beschermd werd als dorpsgezicht (Fig. 1 en 2)¹. Ulbeek is een typisch Haspengouws landbouwdorp ten westen van de dorpskern van Wellen dat zich stilaan ontwikkelt tot een woondorp. Er is nog veel fruitteelt rond de dorpskern aanwezig. De kern van Ulbeek en de oude kerk liggen op de rand van een verhevenheid die uitkijkt op de vallei van de Herk (Kaart 1 - 3). De dorpskern wordt doorsneden door kleine beken, waaronder de Spaasbeek en de Vloedgracht, die zorgen voor de afwatering van het gebied. De kerk zelf staat volgens de bodemkaart in de bebouwde kom maar deze is omgeven door natte leembodems met sterk gevlekte, verbrokkelde textuur B-horizont (Ahc) in de nattere gebieden rond de Spaalbeek in het westen en matig natte leembodems met textuur B-horizont (AdA) in het oosten (Kaart 4).

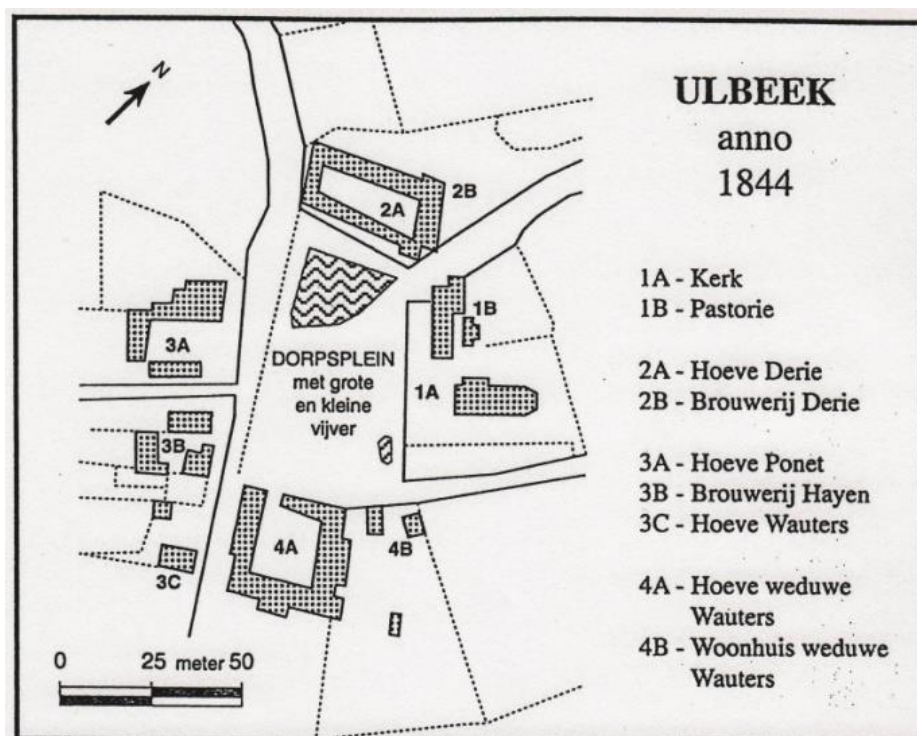
Fig. 2: plan van het oude dorpsplein of dries.

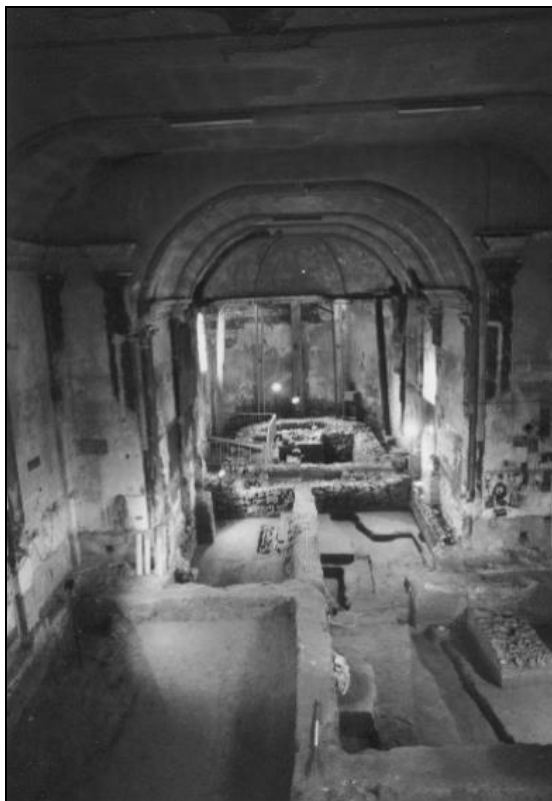
In de zomer van 1998 werd er in de oude kerk van Ulbeek, gewijd aan Sint-Rochus opgegraven door Stijn Bielen die was aangesteld door de gemeente. Met behulp van het IAP (nu VIOE) en enkele arbeiders/stagairs werd de opgraving afgerond in oktober 1998 (Fig. 3 en 4). De opgraving drong zich op na verbouwingsplannen voor de kerk, die nu pas worden uitgevoerd. Bij een archeologisch vooronderzoek door het IAP (proefboringen in de kerk) werd er in de ondergrond bouwpuin en botmateriaal boven gehaald, wat op oudere bouwfases en begravingen leek te wijzen. Er werd gefaseerd opgegraven in 6 werkputten. Een zevende werkput werd uitgegraven naast de kerk. Door het slechte weer kon de opgraving niet volledig gedetailleerd worden onderzocht maar volgende informatie kon toch worden gerecupereerd. Na een lange en moeizame weg werden de gegevens van de opgraving na 10 jaar verwerkt door Elvira Knaepen⁵ tot een rapport. Dit rapport van deze opgraving gaf in het kort volgende notities⁶:

Fig. 3: overzicht op de opgravingen van 1998¹².

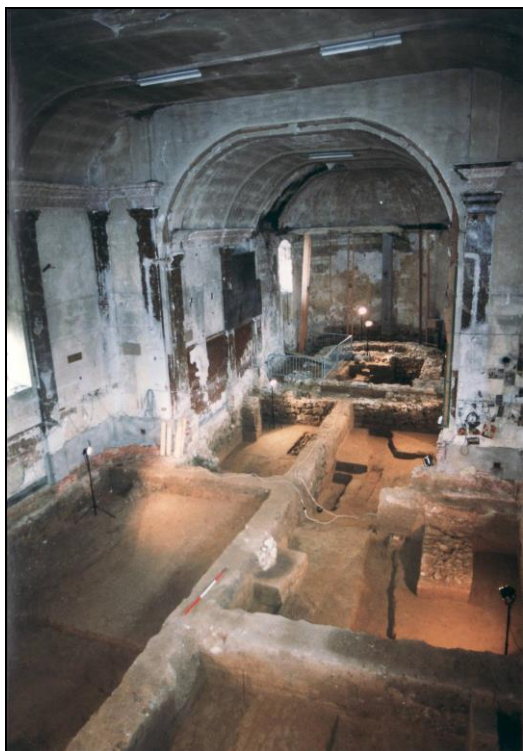
Fig. 4: overzicht op de opgravingen van 1998¹³.

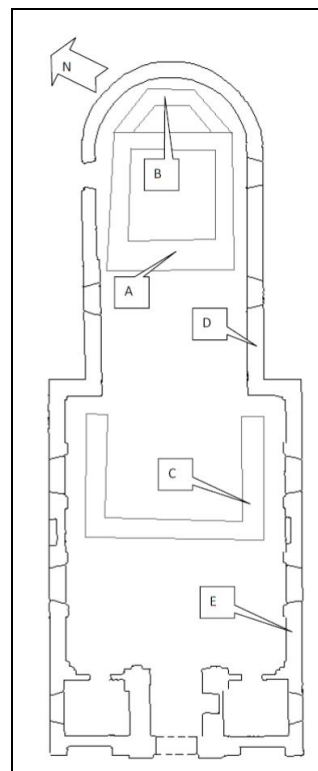
Er werden meerdere, oudere bouwfases aangetroffen in de noordoost – zuidwest georiënteerde kerk (Fig.5). Binnen het schip van de jongste kerk (Fig. 5, E) werden er duidelijke sporen van een oudere kerk aangetroffen (Fig. 5, C). Van deze bouwfase werden alleen funderingsgreppels en enkele kleine resten van fundering in onregelmatige silexblokken teruggevonden. Deze funderingsresten, indien men ze doortrekt, lijken aan te sluiten bij de muren van het jongste koor (Fig. 5, D). Het jongste koor lijkt dus beter gezegd het plan te volgen van de resten van het oudere schip.

Fig. 5: overzicht van de bouwfases van de Sint-Rochuskerk¹⁴.

In dit jongste koor werd al zeer vroeg tijdens de opgraving, op geringe diepte, twee opeenvolgende koren aangetroffen (Fig. 6). Delen van deze bestonden nog uit rechtopstaande muren. Het rechthoekige romaanse gedeelte (Fig. 5, A) had een fundering in dubbel muurverstek en was opgebouwd in kalksteenblokken. Het lijkt erop dat dit romaanse deel verbonden was met de hoger vermelde muren (Fig. 5, C). Men veronderstelt dat deze laatste een uitbreiding waren van een kleine romaanse kapel die 4,5 op 4m mat.

In een latere fase werd aan dit romaans kapelletje een gotische apsis (Fig. 5, B) aangebouwd waardoor de oorspronkelijke kapel 1,5 m langer werd. Dit geheel zou uit de 12de eeuw dateren wanneer de eerste pastoor vermeld wordt⁷. Daarna volgde een uitbreiding naar het zuidwesten wat de oppervlakte van het gebedshuis verdrievoudigde. In 1810 zou het koor zijn uitgebreid aansluitend op de zuidwest uitbreiding. In 1844 werd de kerk volledig hergebouwd in baksteen.

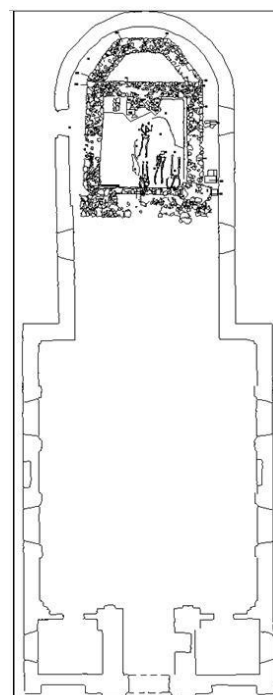
Fig.6: overzichtsplan van de oudere aangetroffen muren in het koor¹⁵.

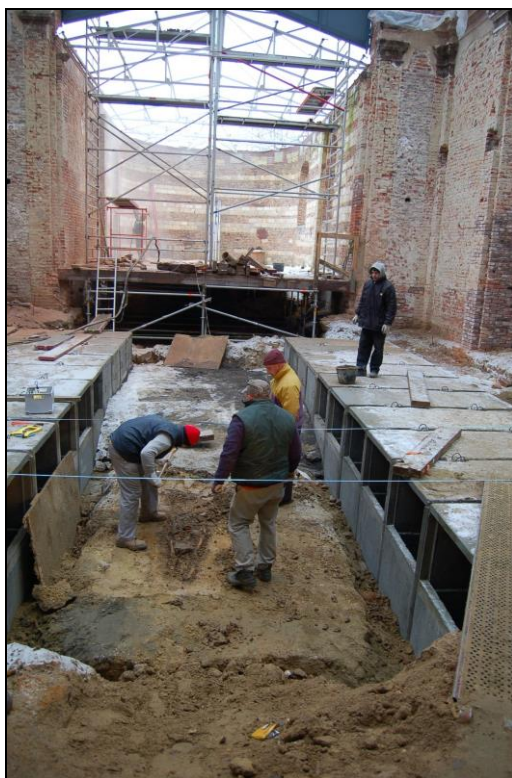
Het graf was door de aannemer grotendeels blootgelegd en afgedekt (Fig. 7). Hierdoor kon de registratie snel gebeuren. Na het opkuisen van het graf en de strook er rond (Fig. 8) werd alles gefotografeerd en ingetekend. Daarna werd het skelet voorzichtig uit het graf gehaald en in een plasticen bak gelegd en werd de nog resterende vulling van de kuil grondig onderzocht.

Fig. 7: situatie van de toevalsvondst bij aankomst op de site.

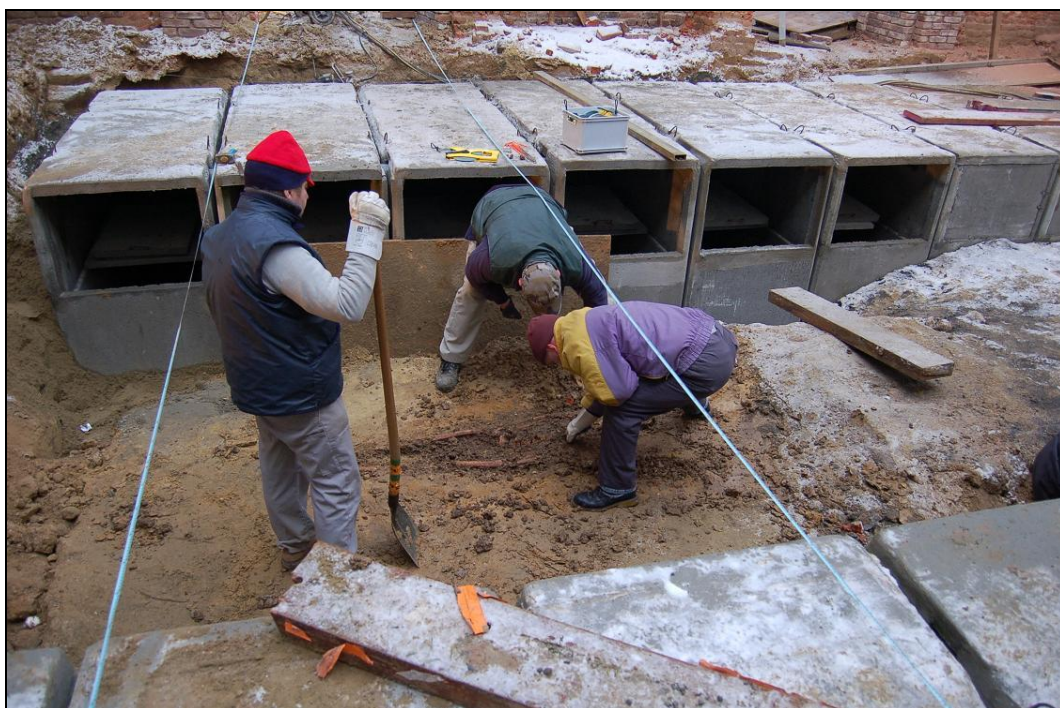
Fig. 8: opkuisen van het graf en het skelet.

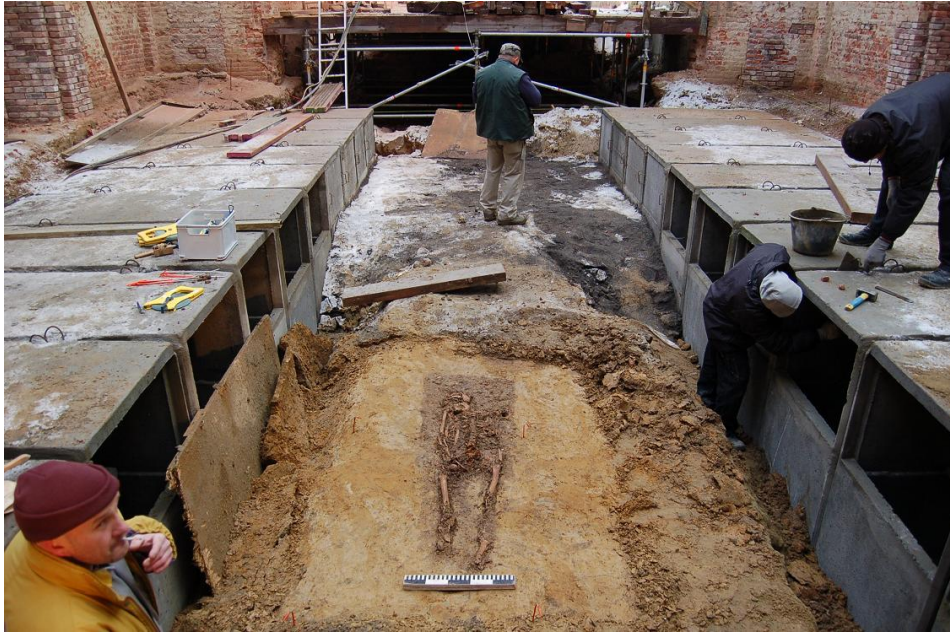
Het skelet was slecht bewaard en zwaar beschadigd door de machine waardoor er delen ontbraken en het skelet in kleinere fragmenten uiteenviel. Het graf bevond zich een meter ten zuidwesten van de zuidwestelijke muur van het oude schip (Fig. 9, Fig. 10 en Fig. 11, 3) en in het midden van het recentste schip (Fig. 11, 1). Het skelet lag met zijn hoofd in het noordoosten en is daarmee het vierde dat zo georiënteerd is (Fig. 11, 2 en Fig. 12). Het lag op zijn rug met de armen gestrekt op het bekken en het gezicht lichtjes rechts opzij gedraaid. Slechts enkele maten konden worden genomen van het skelet dat in slechte staat was. De totale lengte 154 cm en van schouder tot schouder 30 cm. Een aflijning van een kist was er niet meer te zien maar er werden in de bruin gele vulling wel enkele fragmenten van verroeste spijkers aangetroffen. Uit de vulling van het graf, kwam een ondefinieerbaar stuk brons gelegen tussen de knieën te voorschijn van een drietal cm doormeter.

Fig. 9: positie van het graf in de kerk.

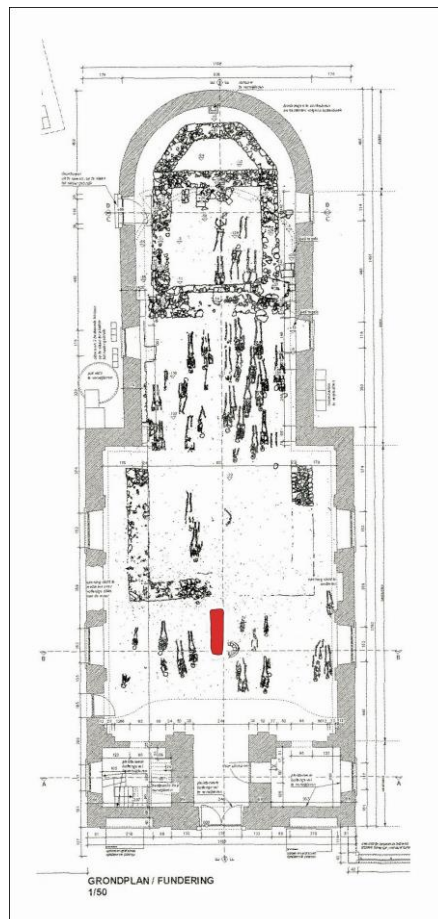
Fig. 10: positie van het graf (in het rood aangeduid) op het volledige opgravingsplan uit 1998¹⁶.

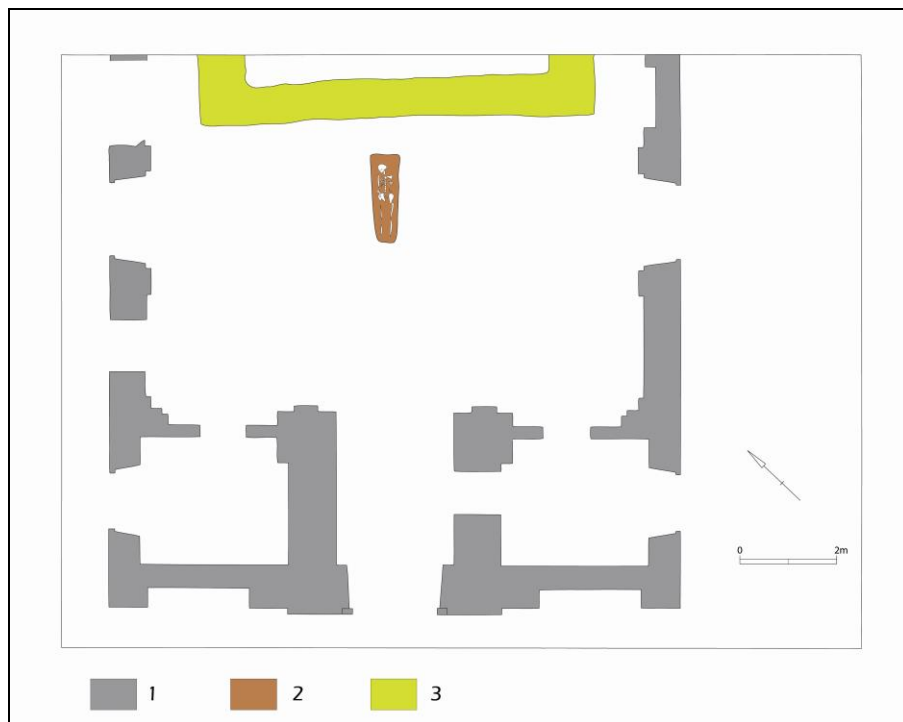
Fig. 11: situering van het geregistreerde graf: 1: deel van het grondplan van het schip van de recentste bakstenen kerk; 2: het geregistreerde skeletgraf; 3: zuidwestelijke muur van de oudere kerk.

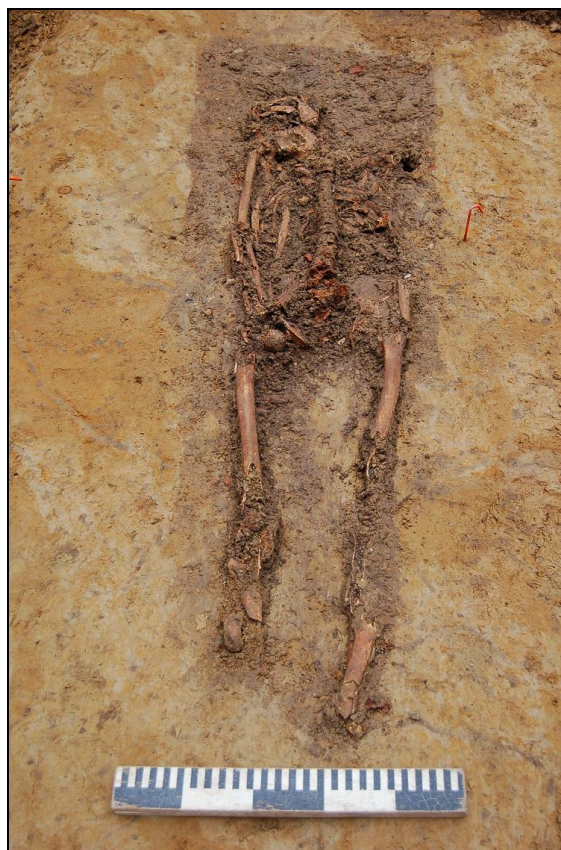
Fig. 12: het skeletgraf.
